# Steinmetzarbeit im Millimeterbereich

Rekonstruktion neugotischer Maßwerke

## Die Kirche St. Benedikt in Lengerich

# Schwergewichte aus zwölf Tonnen Stein

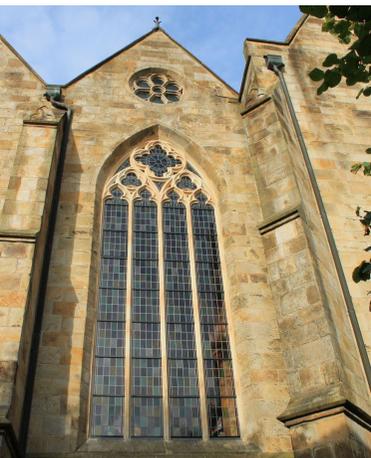
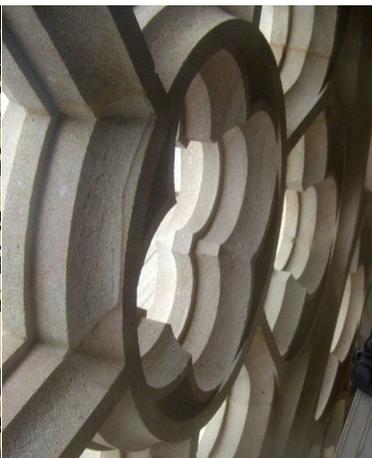
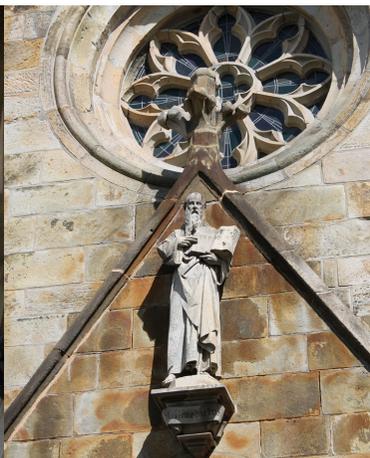
Vor allem in den Wintermonaten, wenn die Schneeschmelze einsetzte, drang besonders viel Wasser und Feuchtigkeit über einige schadhafte Maßwerkfenster in das Kircheninnere ein. Der Wassereindrang hatte seine Spuren hinterlassen und teils massive Schäden im Sandstein hinterlassen.

Maßgeblicher Grund für die Schädigungen waren neben dem Feuchtigkeitseindrang die im Ibbenbürener Sandstein eingeschlossenen Schwefelstoffe, die sich im Lauf der Zeit ausdehnten und das Natursteinmaterial zum Abplatzen brachten. Zudem wurden bei früheren Sanierungsmaßnahmen Zementmörtel verwendet, die sich anders ausdehnten als der Sandstein, was ebenfalls zu Schädigungen und Rissbildungen führte.

Diese Schadensbilder konnten durch Ausbesserungen mit restauratorischen Maßnahmen nicht mehr behoben werden, so daß eine vollständige Rekonstruktion der betroffe-

nen Fenster ausgeführt werden musste. Vor dem Ausbau der geschädigten Maßwerkteile wurden diese vor Ort mit Hilfe eines aufgezeichneten Strichsystems mit dem digitalen Aufmaßsystem Proliner der Firma Prodim dreidimensional erfasst. Unter Zuhilfenahme der so erfassten Messdaten sowie zusätzlich vorliegenden Papp-Schablonen der ausgebauten Fensterscheiben konnte die genaue Werkplanung bzw. Maßwerkkonstruktion im Büro der SDC erfolgen.

Anhand dieser Dateien konnten die Maßwerk-Einzelteile aus Ibbenbürener Sandstein auf der 5-Achs-CNC-Steinfräse maßgenau vorgefräst und im Anschluß von den Steinmetzen bildhauerisch fertiggestellt werden.

Nach dem Transport der Einzelteile zur Baustelle wurden die Bauteile für den Einbau vorbereitet. Mittels entsprechenden Hebewerkzeugen wie z. B. Flaschenzug bzw. Kettenzug konnten die Einzelteile von den Mitarbeitern vor Ort an den entsprechenden Einbauort transportiert und direkt, inklusive aller Befestigungs- und Verfüguungsmaßnahmen eingebaut werden. Die originalen, historischen Windeisen aus Schwarzstahl mussten wegen starker Rostschädigung durch Repliken aus rostfreiem Stahl ersetzt werden.
