| Hoftheater Öhringen | | |
| Schadenskartierung Naturstein | 1:50 | |
| Rest.Konzept, Dipl.-Rest. Oehler M.A., 74592 Kirchberg / J., An der Turnhalle 10 | | |

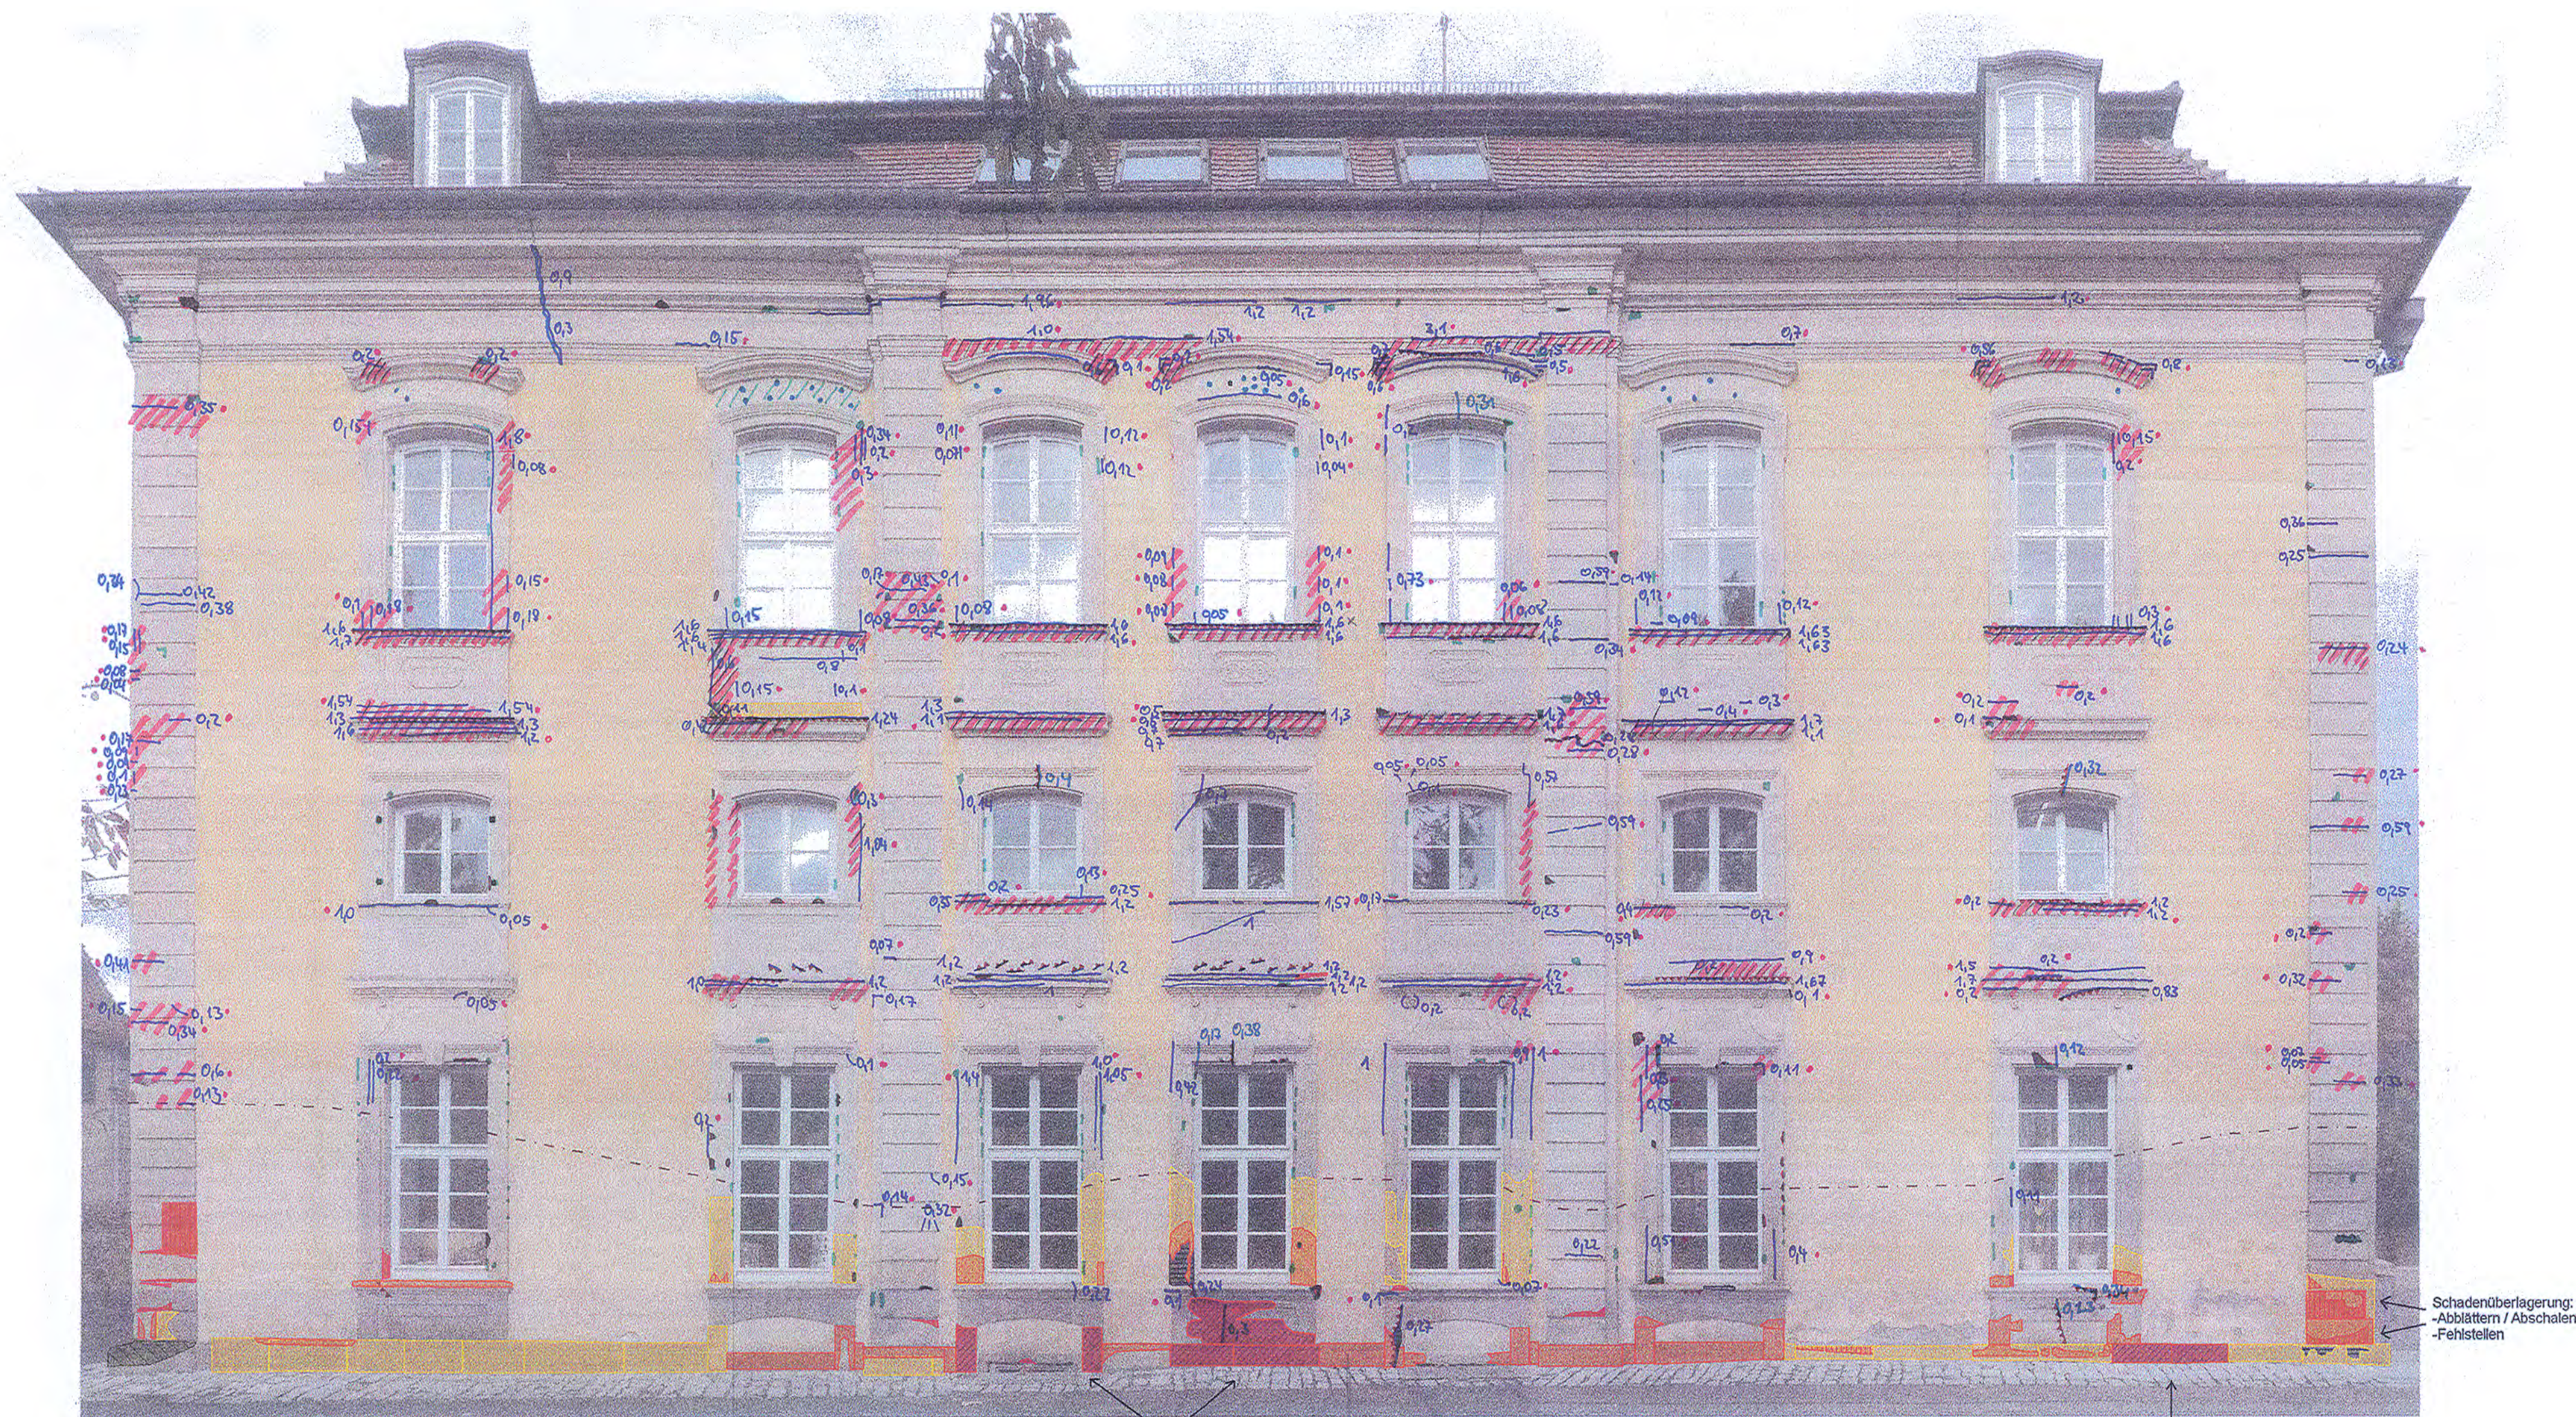
Südfassade

Schadenüberlagerung:  
-Abblättern / Abschalen  
-Gips- oder Sinterkruste

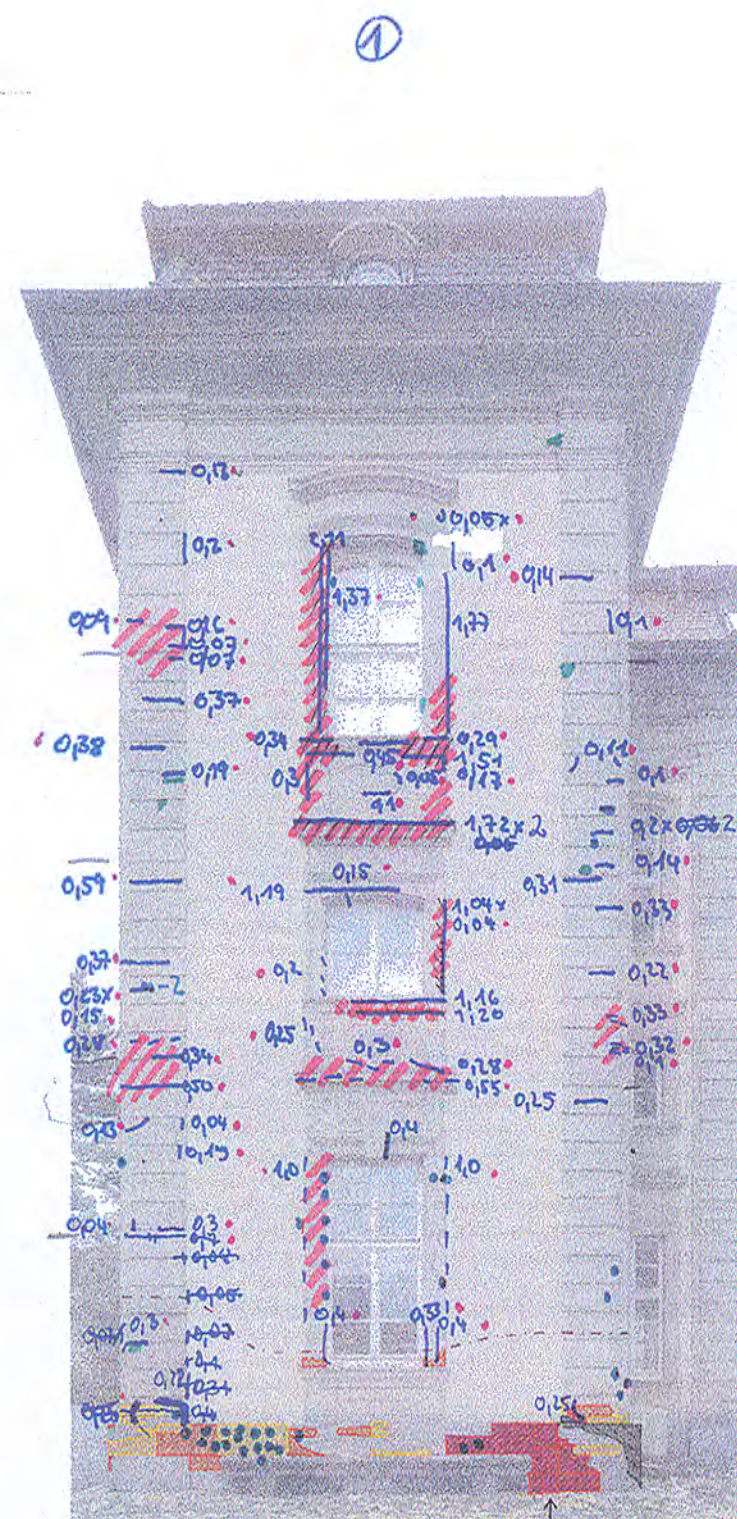
Schadenüberlagerung:  
-Abblättern  
-Glas- oder Sinterkrusten

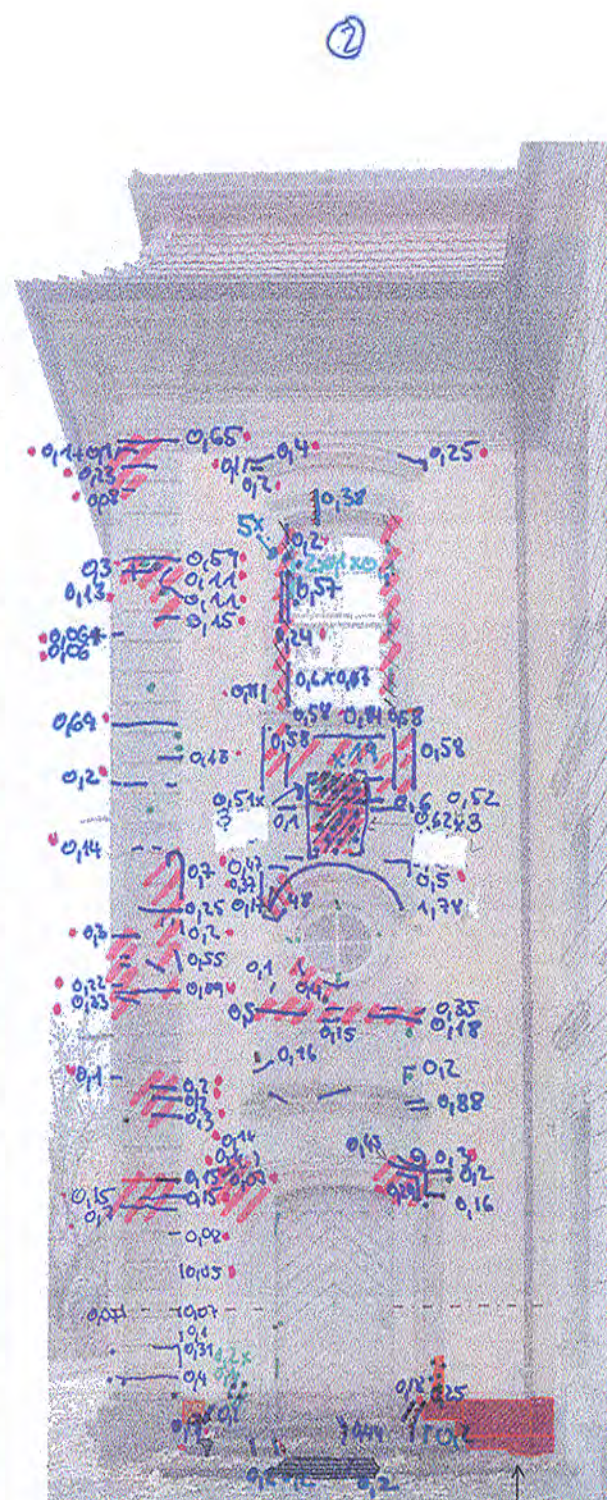
Schadenüberlagerung:  
- Abblättern  
- Gips- oder Sinterkrusten

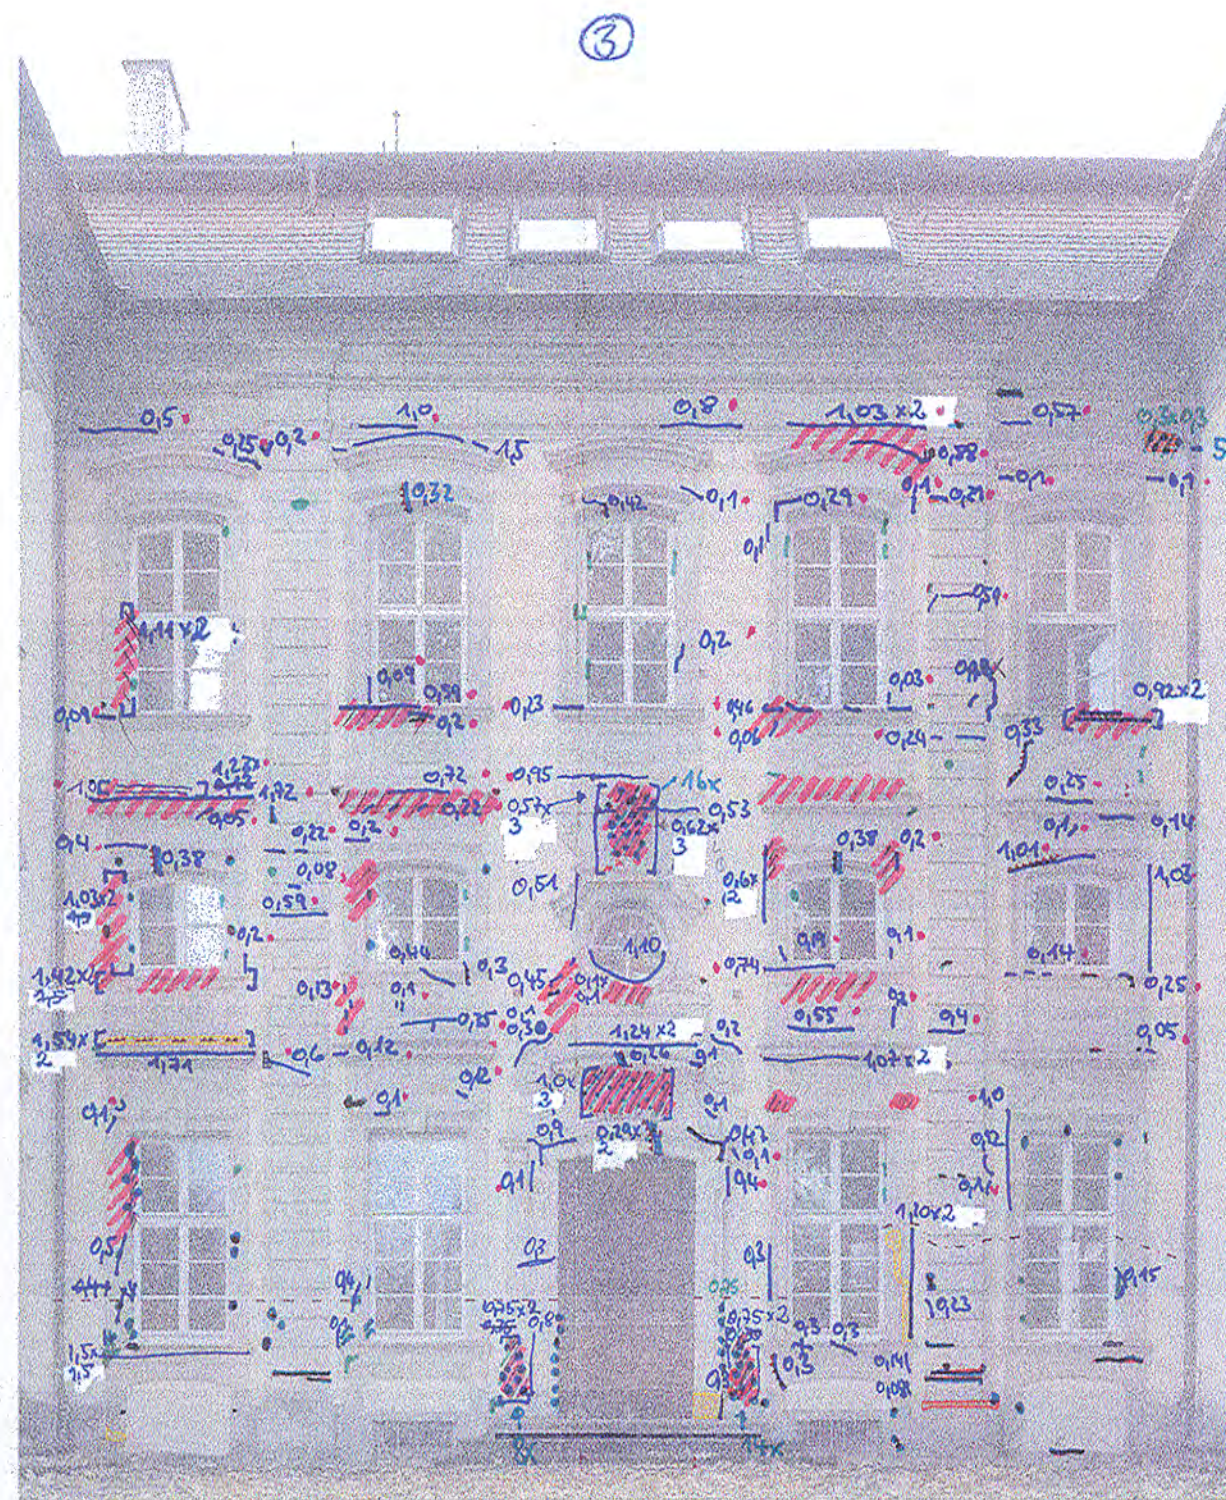
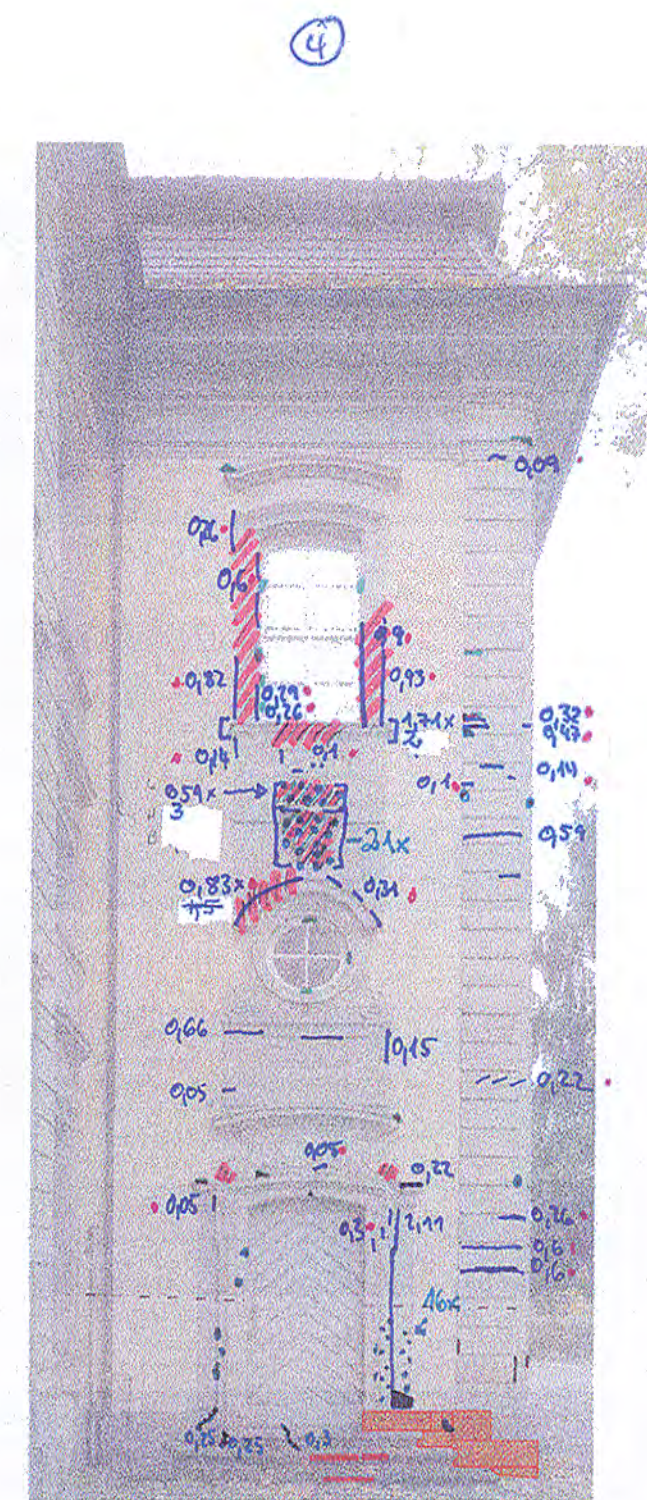
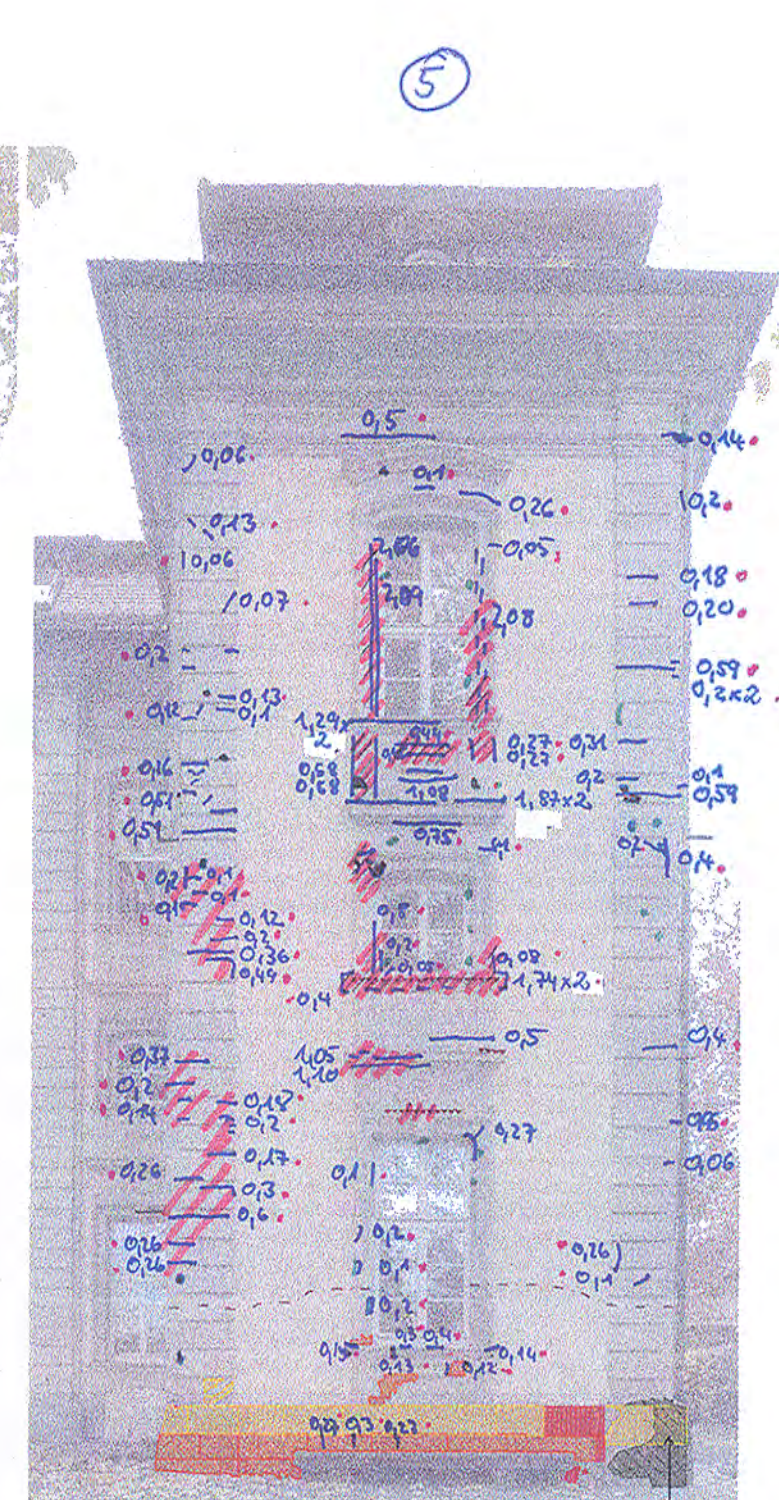
### Nord- und Hoffassaden

Schadenüberlagerung:  
-Absanden  
-Biogener Bewuchs:
