# Alte Brücke in neuem Licht

Sanierung der Karl-Theodor-Brücke

# Die Karl-Theodor-Brücke in Heidelberg

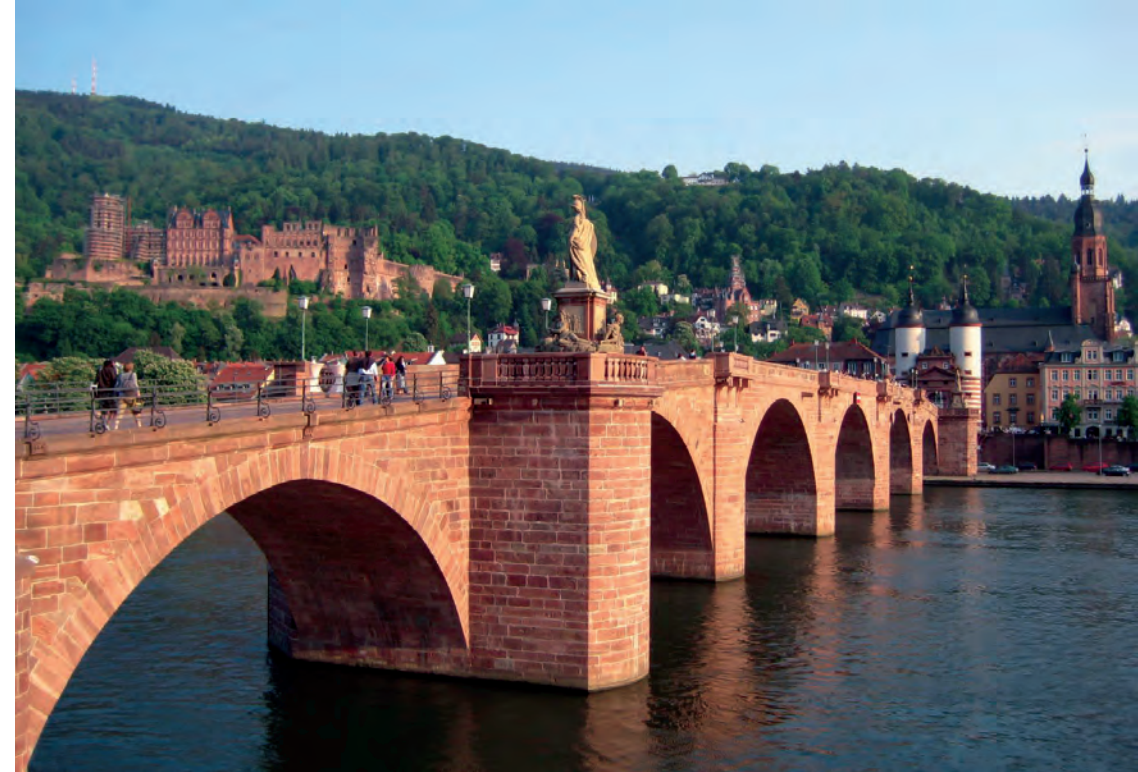
bögen arbeiten zu können, wurde ein Hänegerüst angebracht, das je nach Bauabschnitt die Brücke überspannte. Eine nicht ganz alltägliche Aufgabe für die Bauleitung und deren Mannschaft unter Vorarbeiter Ralf Lemm, die durch die teilweise Überkopf-Arbeit an den Brückenbögenuntersichten erschwert wurde.

Neben den gängigen Naturwerksteinarbeiten an den Brückenbögen- und Pfeilern Nr. 3-8, wie z. B. dem Massiv- und Teilaustausch von Balustern, Abdeckern und Mauersteinen aus dem Originalwerkstein sowie Verfu-gungs-, Rücksicherungs- und Reinigungsmaßnahmen, beinhalteten die Maßnahmen außerdem die Rekonstruktion von abgängigen Bauteilen wie z. B. Brüstungselementen oder einer Stützkonsole am Pfeiler 5, die durch Fremdeinwirkung so stark beschädigt und absturzgefährdet war, dass sie aus diesem Grund komplett neu ausgetauscht werden mußte.

wand mittels Kraneinsatz auf dem schwankenden Hänegerüst über dem schnell dahinfließenden Neckar und vor allem nur mit größter Vorsicht und Präzision bewerkstelligt werden konnte.
