17.02.2011
 SCHWÄBISCH WALL
 AM MARKT 4
 SÜDFASSADE

SCHÄDEN

Kartierung der Schäden
 zur Kostenschätzung
 gemäß LV vom 28.12.10

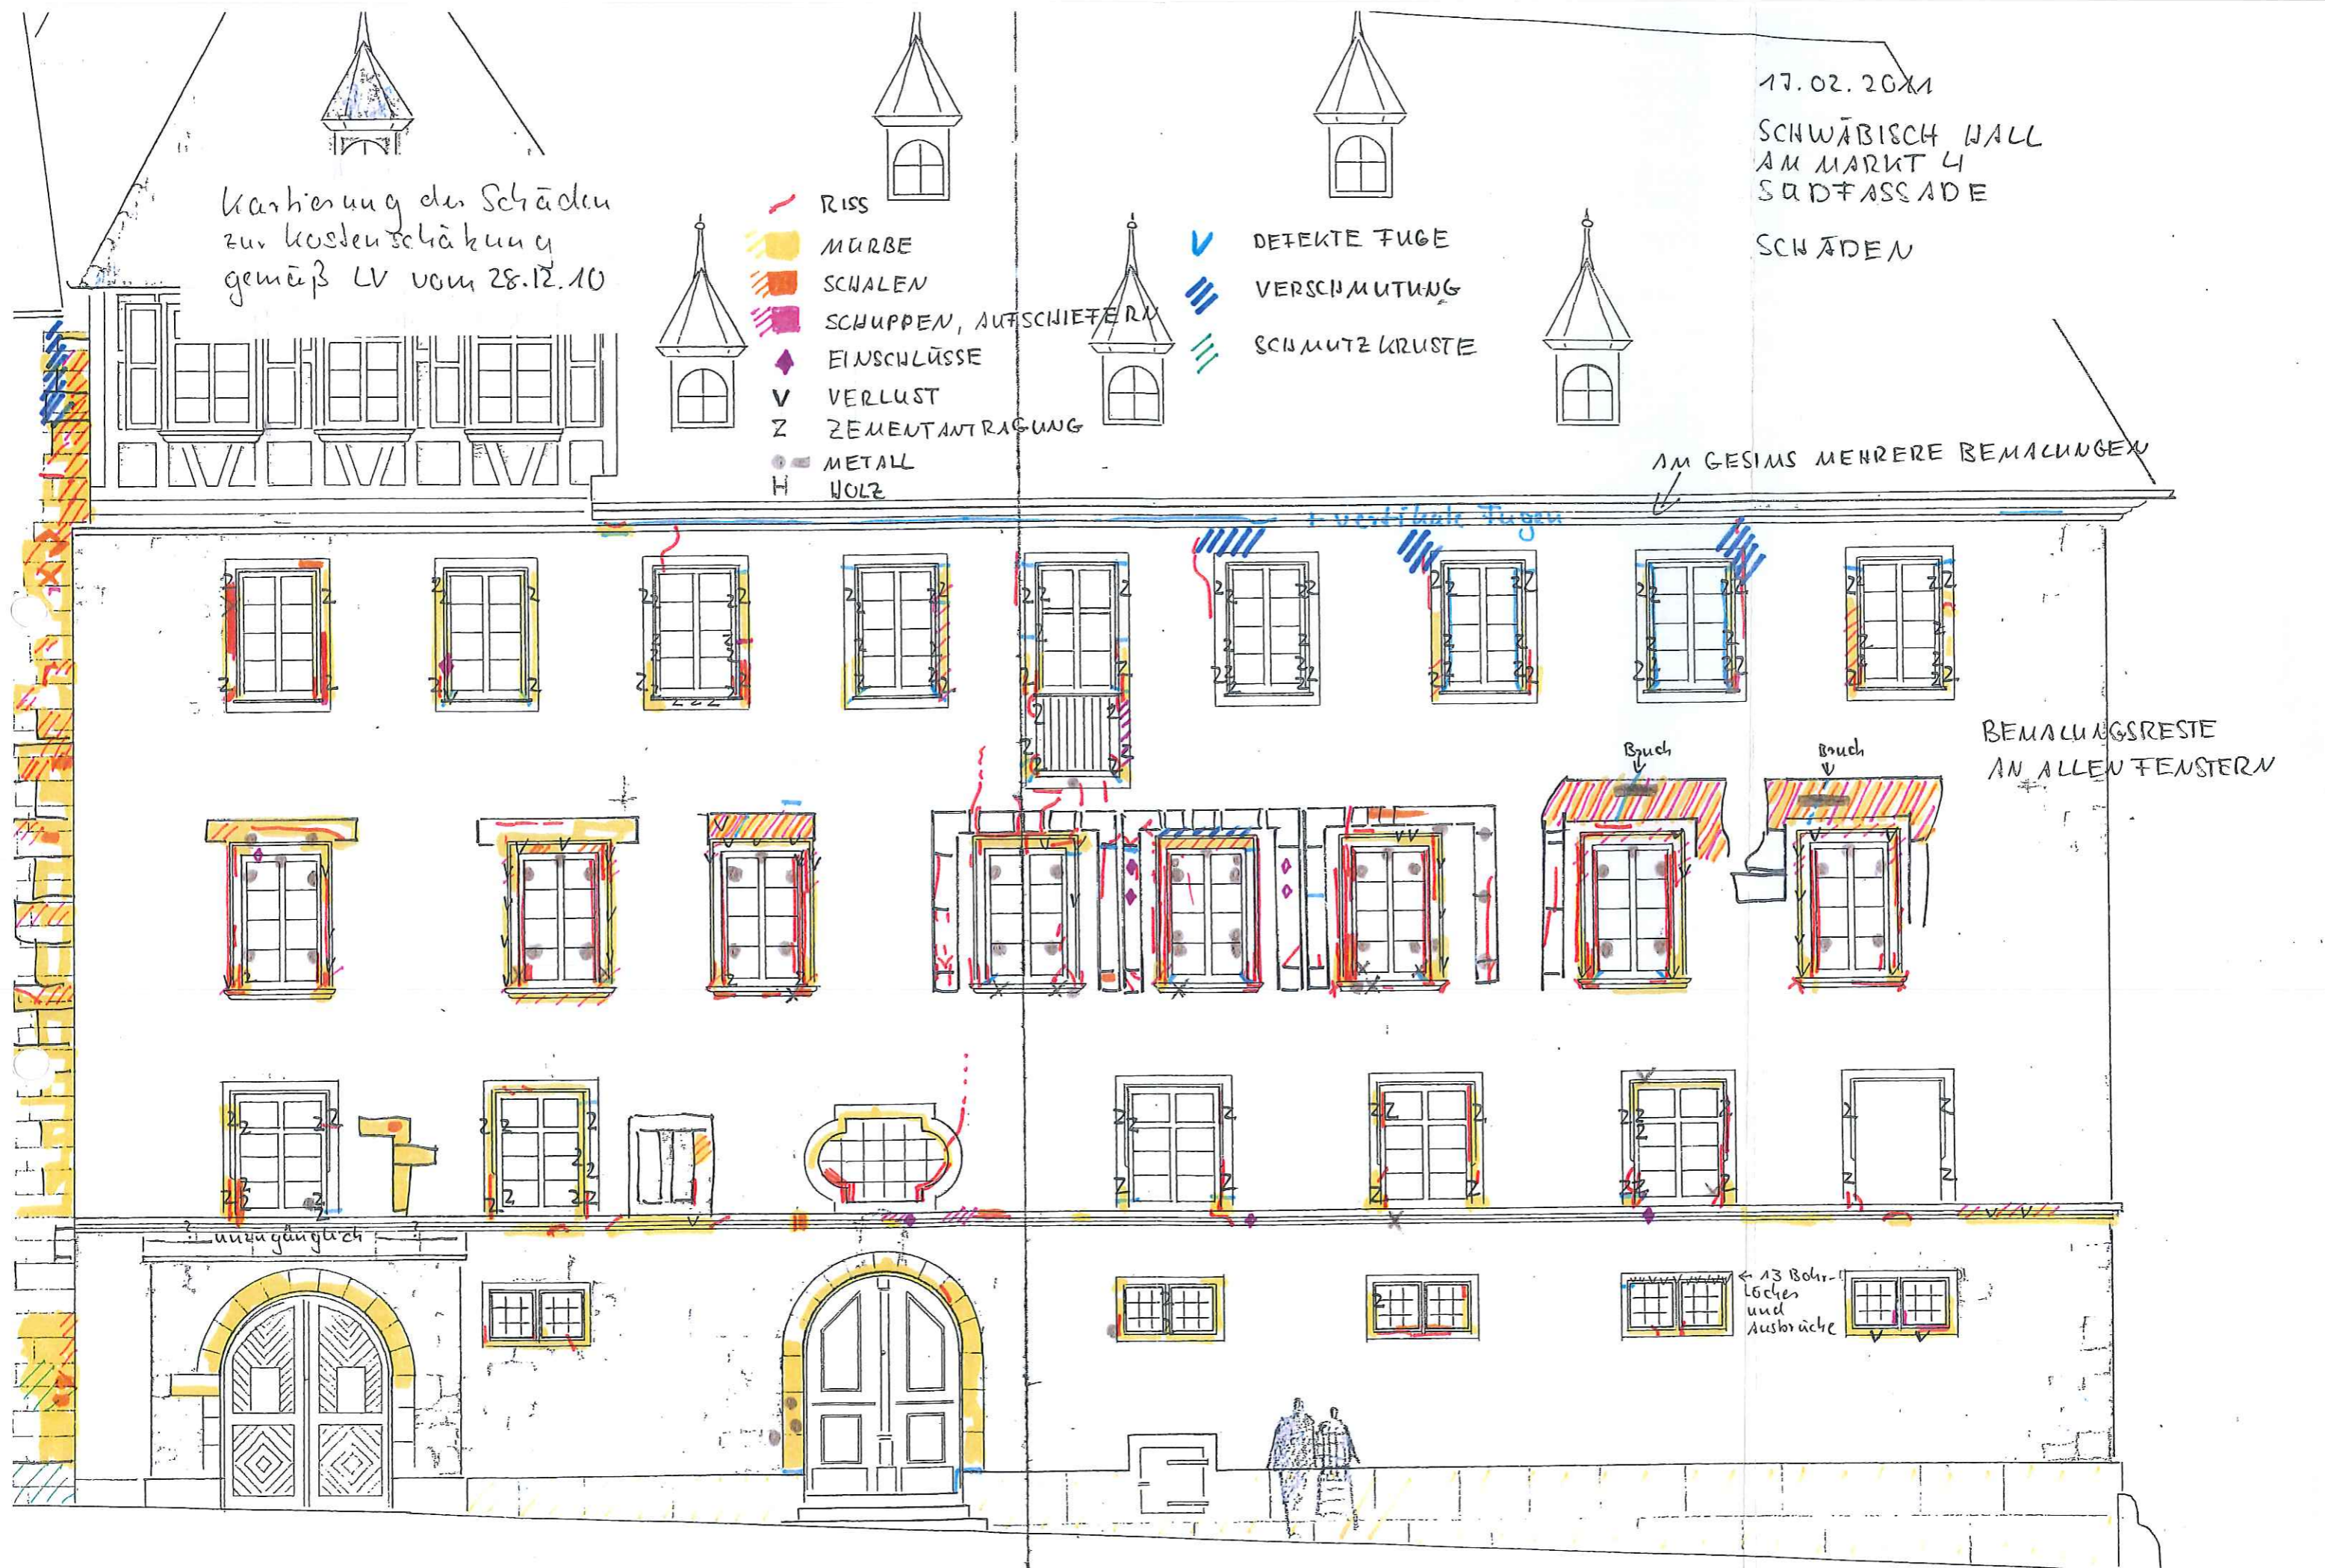
AM GESIMS MEHRERE BEMALUNGEN

BEMALUNGSRESTE
 AN ALLEN FENSTERN

vertikale Fugen

unzugänglich

13 Bohr-
 löcher
 und
 Ausbrüche
