Natursteinrekonstruktion an der Alten Oper

# Die Alte Oper in Frankfurt am Main

# Facelifting für Goethe, Schiller und Co.

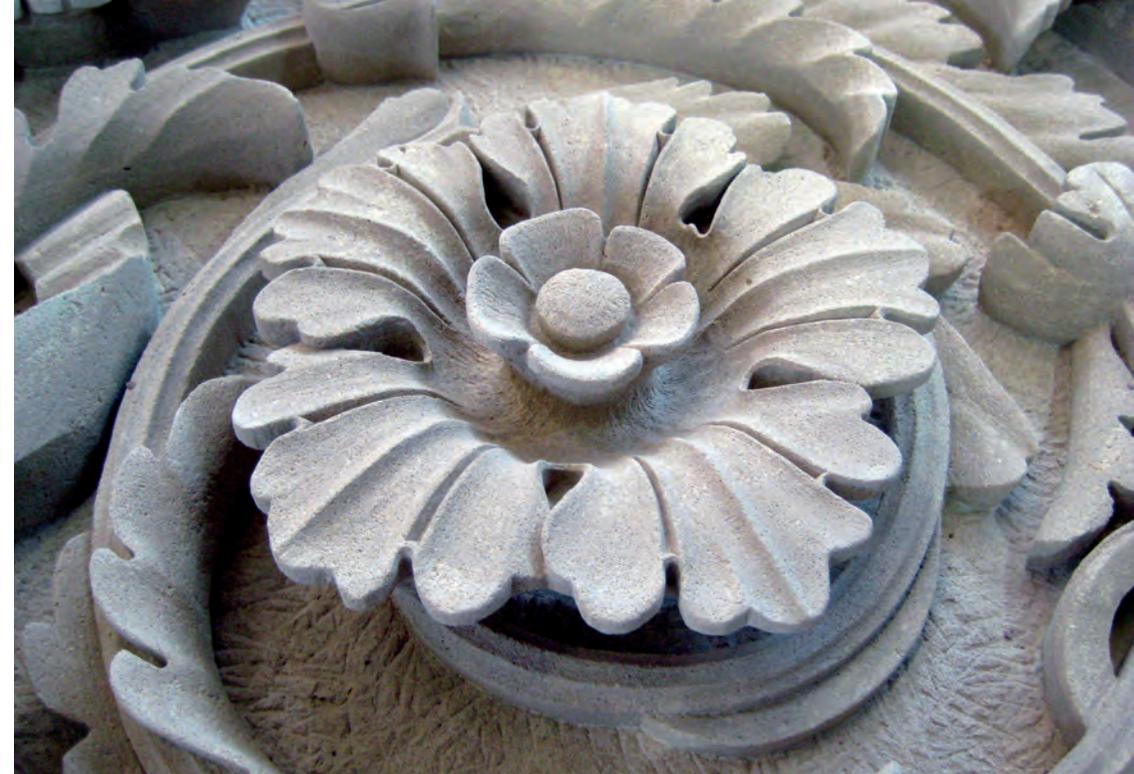
Die Abmessungen der Einzelteile betragen für die Blumenornamente links und rechts

der Künstlerköpfe 1,50 x 0,92 x 0,25 m. Die Künstlerreliefe selbst lagen bei 1,05 x 0,92 x 0,25 m. Jedes Einzelteil konnte ein Gewicht von bis zu 400 kg erreichen. Für die Steinmetzen war die Arbeit eine persönliche He

erausforderung. Besondere Vorsicht und Kunstfertigkeit war vor allem beim Ausarbeiten der kleinteiligen Details und unterstochenen Tiefen geboten, die für den Eindruck der Plastizität notwendig sind. Der weiche Kalkstein erleichterte zwar gewissermaßen die Arbeit, forderte aber auch höchste Konzentration wenn es galt, filigrane Stege von gerade mal 2 mm Stärke heraus zuarbeiten.

Per Autokran hievten die Mitarbeiter die fett- und ölempfindlichen Bauteile an ihren Bestimmungsort in zirka 20 m Höhe über dem Portikus. Mit Hilfe eines Flaschenzugs transportierten die Männer die Reliefplatten anschließend nach Anweisung der Bauleitung an ihren schwer zugänglichen Bestimmungsort, um sie in die dort zuvor sorgfältig

vorbereiteten Öffnungen einbauen zu können. Der letzte Akt war reine Handarbeit. 400 kg Naturstein mussten von vier Helfern festgehalten und über eine Gerüstschiene in den Einbauort geschoben werden, einige Augenblicke später saß der erste Künstlerkopf wieder an seinem ursprünglichen Platz.
